## Amélioration de la signalisation / de la voirie :

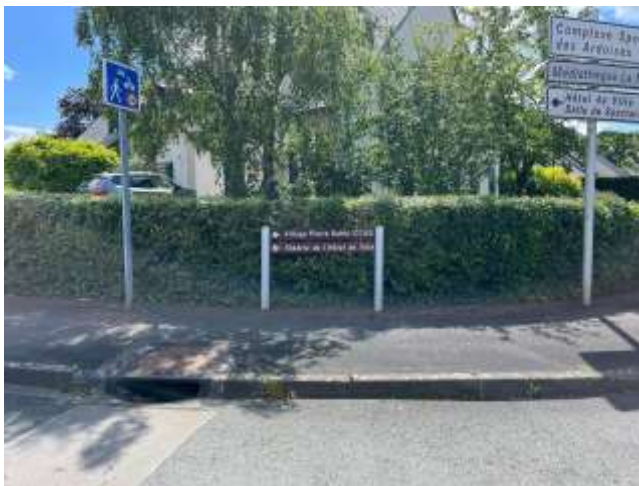
Il est notable qu'il y a un manque flagrant de panneaux de signalisation pour indiquer clairement l'emplacement de l'hôtel de ville. En revanche, les indications pour le Théâtre de l'hôtel de ville sont plus visibles et fréquentes. De plus, les routes sont dangereuses en raison d'une signalisation parfois inexistante ou du moins insuffisante, ce qui provoque des incivilités et un non-respect des règles par les usagers. Ceci fut confirmé par quelques témoignages d'habitants qui fréquentent le centre. Les aménagements piétons sont également un enjeu à prendre en compte, car ils présentent des dangers, et certains espaces manquent de dispositifs sécurisant les personnes en situation de handicap. Une révision et une amélioration de la signalisation urbaine sont proposées ci-dessous pour assurer une orientation plus intuitive et sécurisée pour les habitants et les visiteurs.

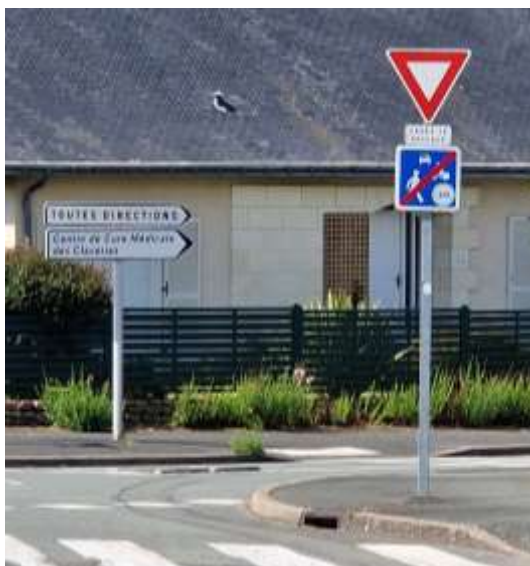
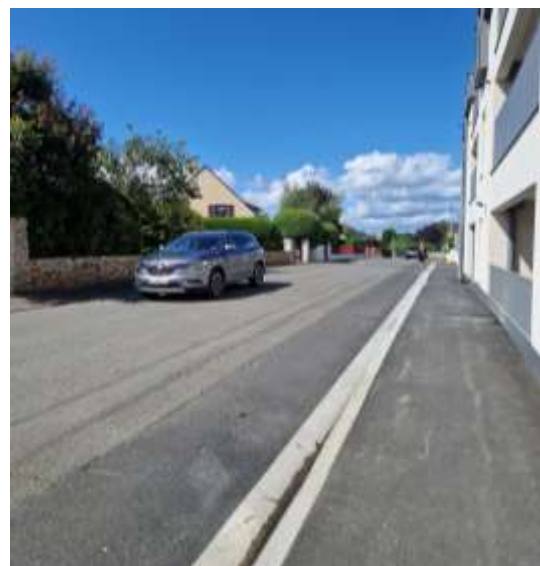
### Rue du Dr Schweitzer :

Les trottoirs, trop étroits et non conformes aux normes ("1,40 mètre libre de mobilier ou de tout autre obstacle éventuel", *Arrêté du 15 janvier 2007*), ainsi que le non-respect des limitations de vitesse de 20 km/h, sont des problèmes importants. De plus, le manque de passages piétons complique la situation, selon le témoignage d'une habitante de la rue.

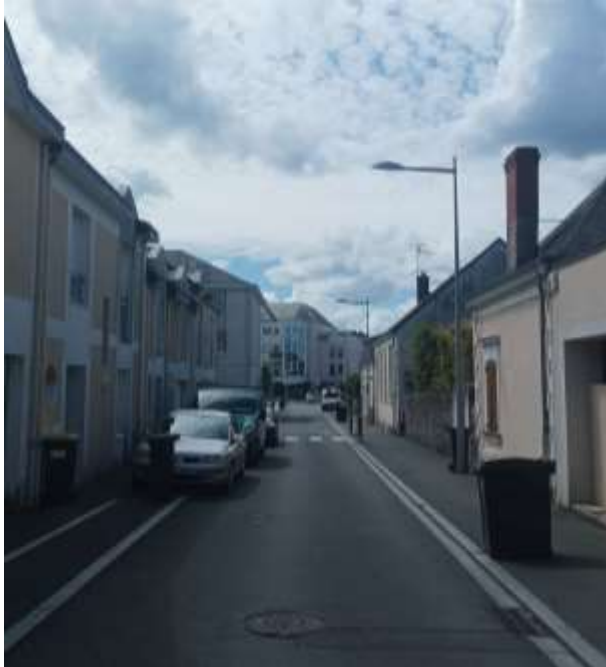
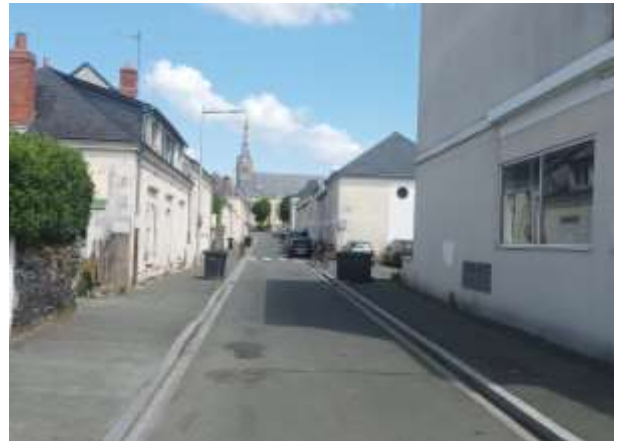
### Rue René Bazin :

- La route, considérée comme étroite, devient dangereuse lorsque voitures et vélos se rencontrent en même temps. De plus, il y a un manque notable de passages cloutés devant l'école maternelle.

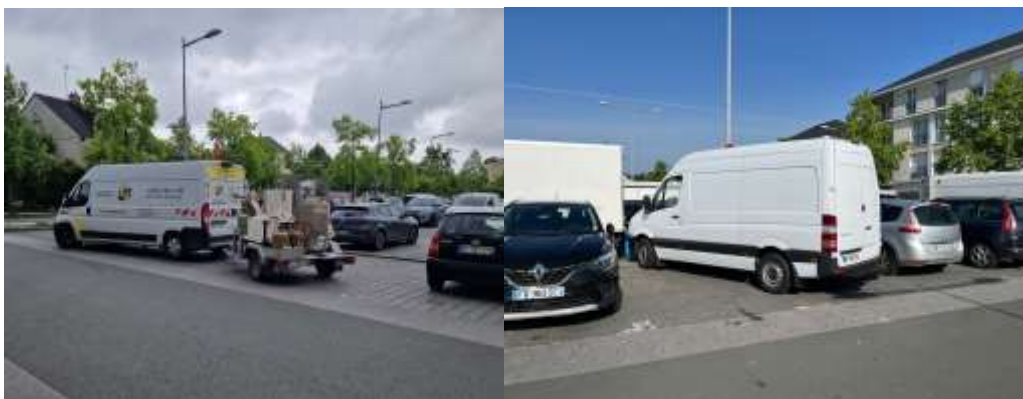
### Parking de Super U :

Un autre problème très notable est que les lignes séparatives des parkings ne sont pas visibles, ce qui provoque un mauvais stationnement des voitures et des fourgons. Parfois, ils occupent plus de place que prévu et le stationnement perpendiculaire aux lignes séparatives prend plusieurs places.

Il serait pertinent de dédier une partie des places aux fourgons qui se garent lors du marché: les ajouter de manière adjacente au marché, adapter ces places à la taille des véhicules.

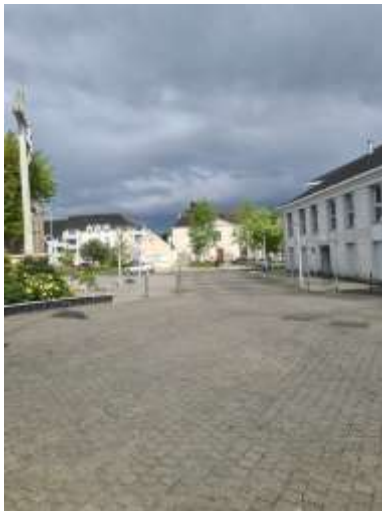
### **Manque d'aménagement pour non voyants :**

Le manque d'aménagements pour les non-voyants est très visible sur la rue Jean Gilles, où la voie est partagée entre les piétons, les voitures et les vélos. L'absence de trottoirs et de pistes cyclables aggrave cette situation.

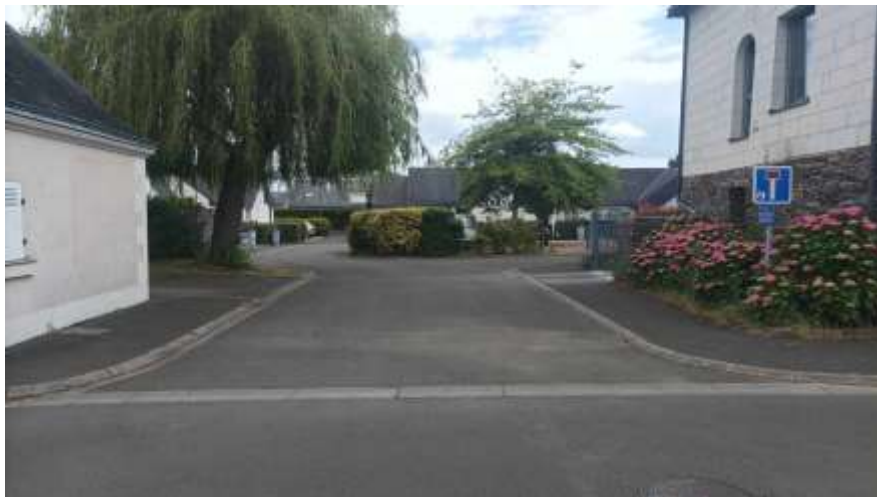
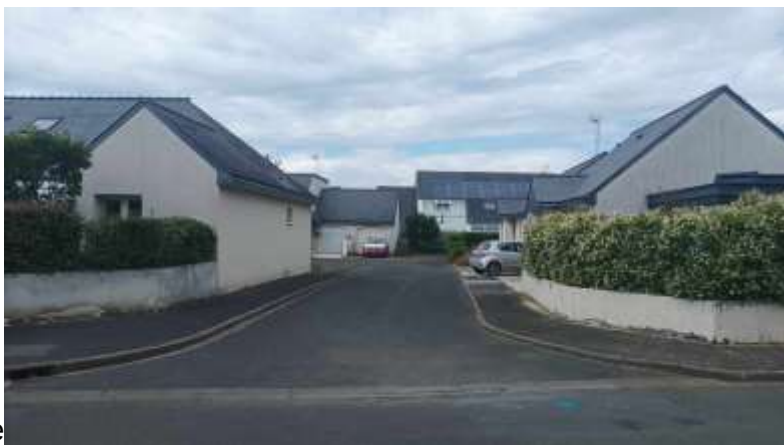
Rue Ranloue, aux numéros 27 et 30, un passage piéton rencontre un croisement de route sans passage piéton et sans abaissement du trottoir pour un accès PMR, alors que c'est la rue de la médiathèque.

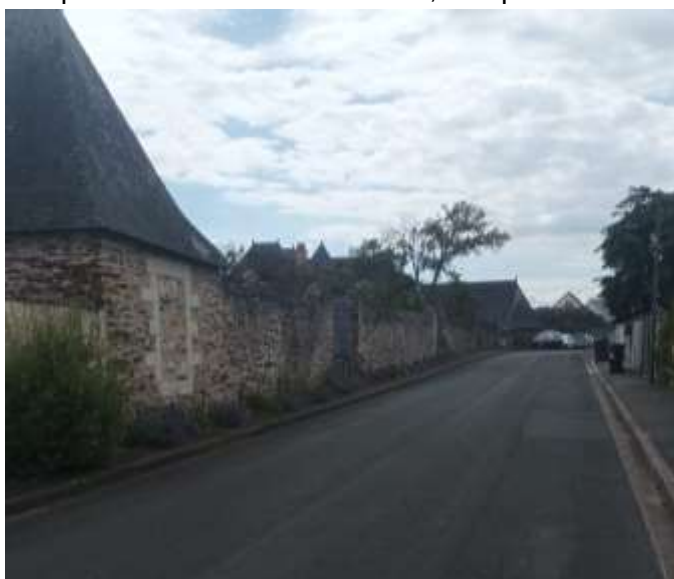
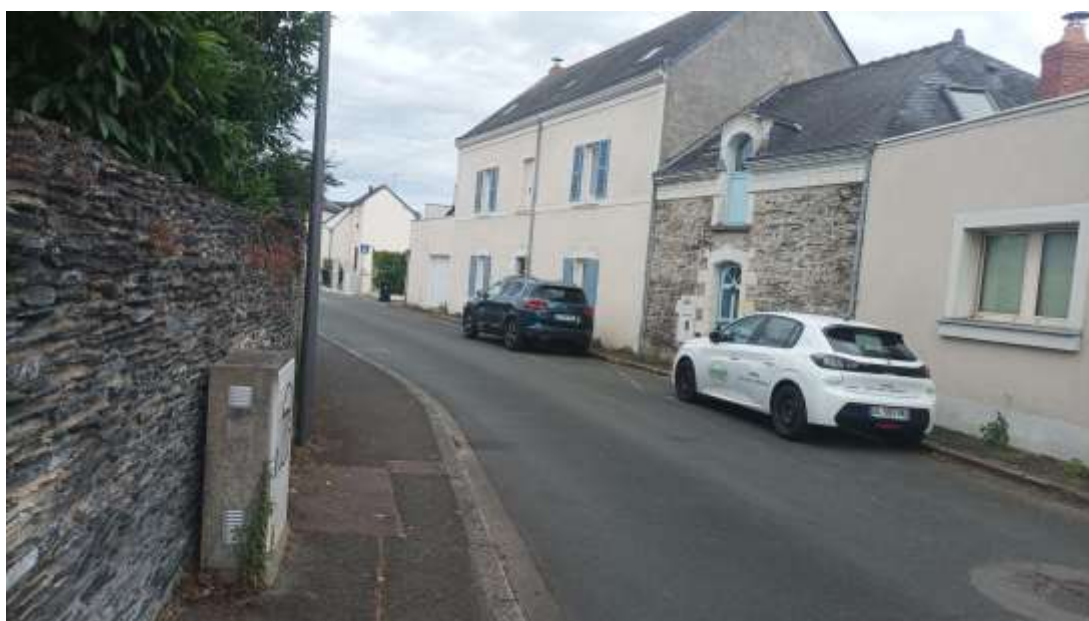
Au 33 Rue Ranloue, le trottoir au bord du mur de la médiathèque est beaucoup trop étroit pour permettre le passage des personnes à mobilité réduite, des poussettes et des fauteuils roulants.

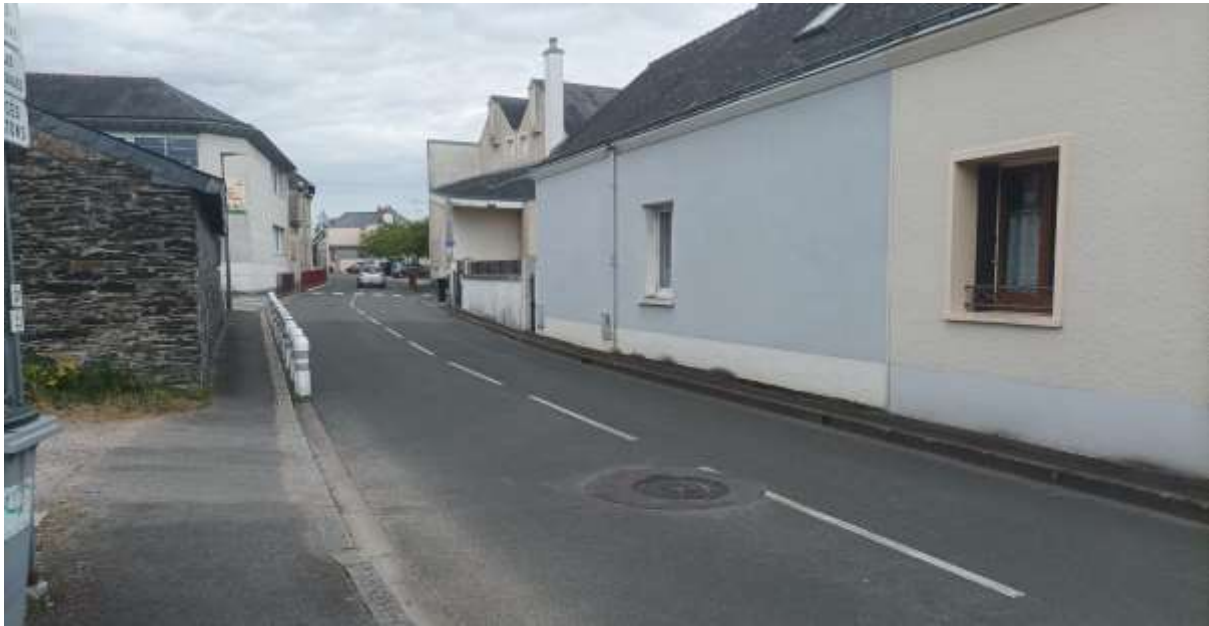
Au 19 Rue Ranloue, le trottoir, notamment du côté droit (sur la photo), est trop étroit, ce qui pose un problème pour la circulation piétonne.

Au 13 Rue Ranloue, aucun des trottoirs n'est totalement utilisable, les passants sont obligés d'aller sur la route car des voitures se garent sur les trottoirs et qu'ils sont trop petits même pour assurer la sécurité d'une personne. Une problématique pour une rue où il y a une école et qui mène à la médiathèque.

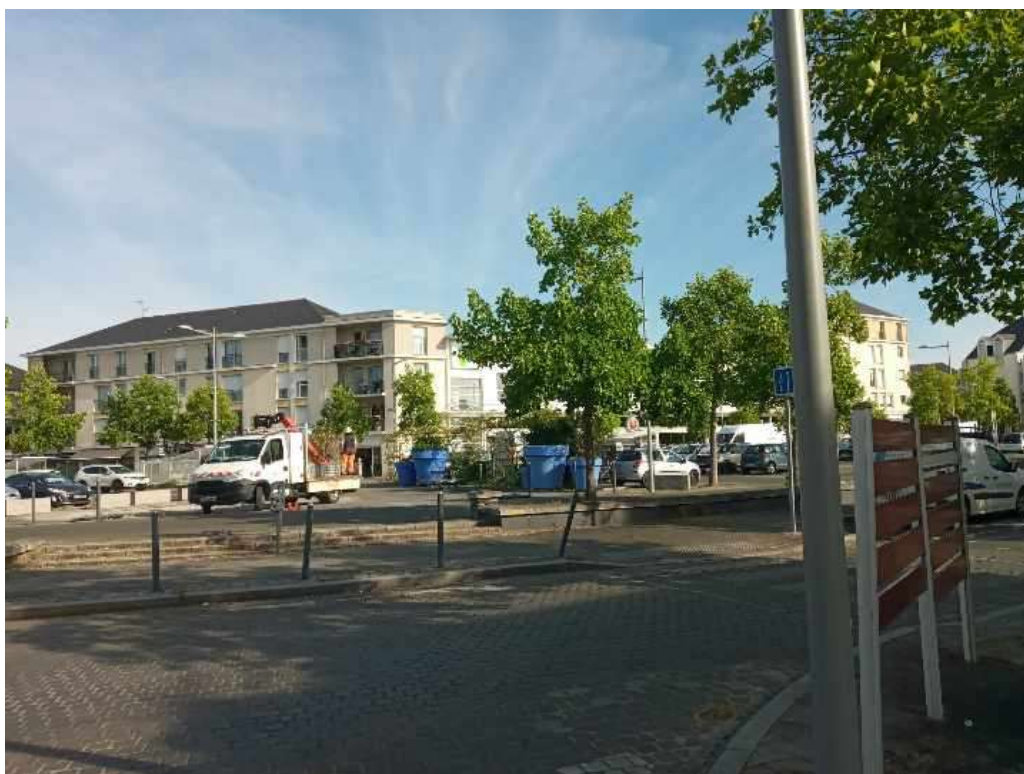
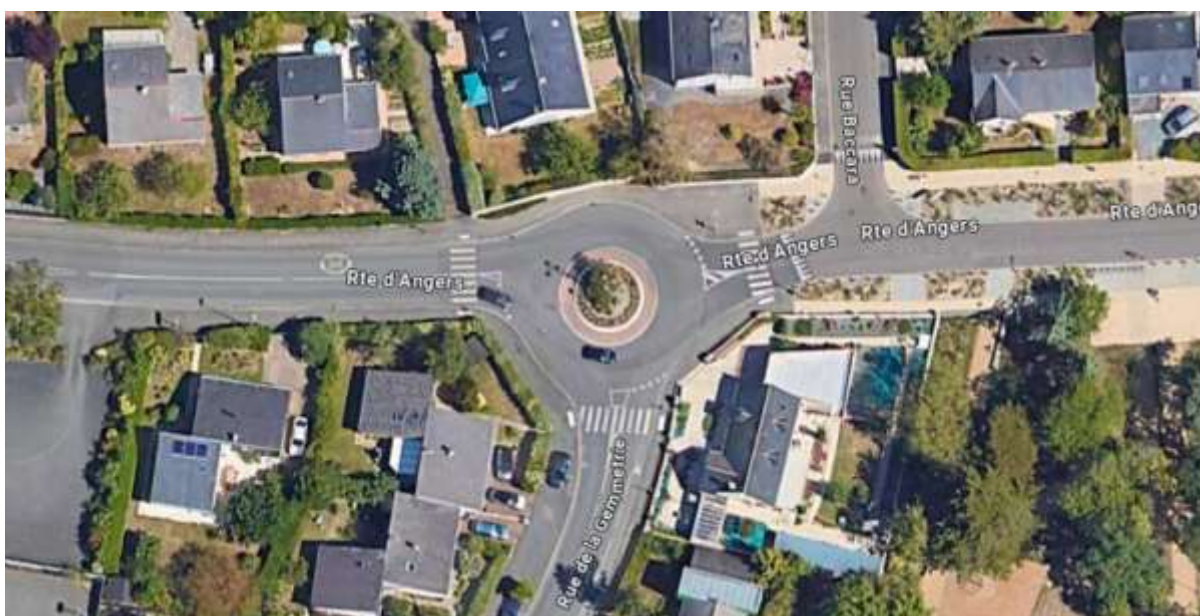
### **Super U:**

Au niveau du Super U, le circuit piéton entre le parking de la place Salvador Allende et les marches menant vers le Crédit Mutuel sont peu visibles et croisés avec la circulation automobile du parking.

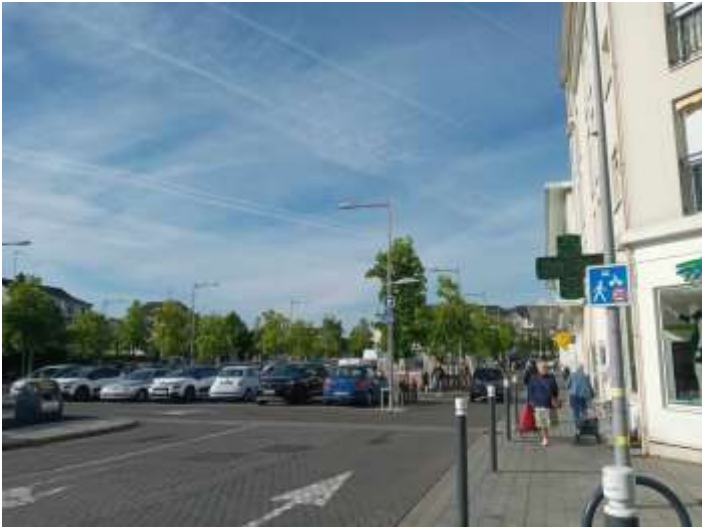
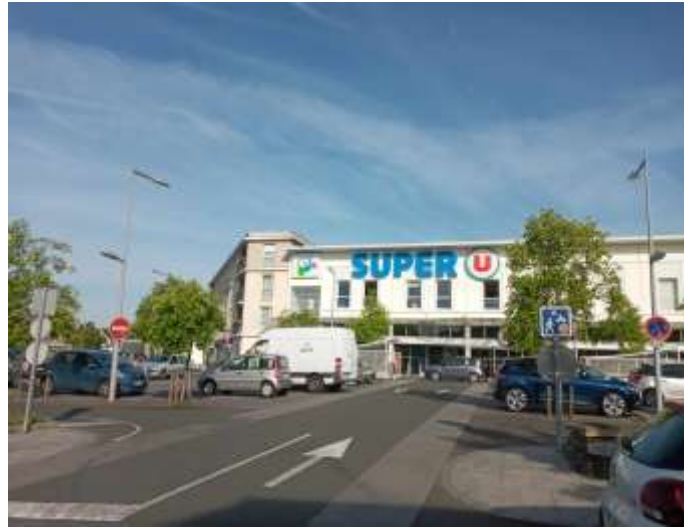
Le panneau d'indication (zone mixte piéton/vélo/voiture) à l'entrée Nord du parking (ci-dessous) de la place Salvador Allende n'est pas très visible. Nous proposons donc de le placer à hauteur des yeux plutôt qu'en hauteur sur le côté. De plus, les automobilistes sont plus concentrés sur les voitures qui arrivent de gauche et de droite dans le parking et cherchent des places, plutôt que de penser à la priorité des piétons et des cyclistes.

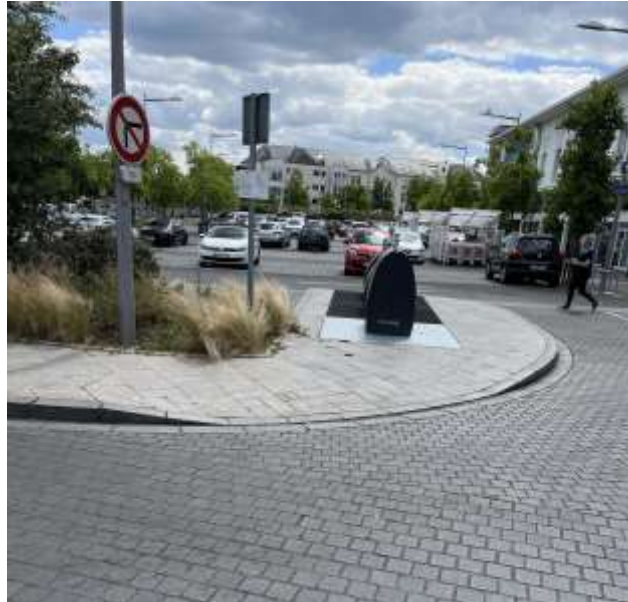
A l'entrée du parking du Super U côté rue Jean Lurçat, on peut aussi observer un manque de signalisation au niveau de l'accès au trottoir et bennes publiques, où l'accès est identifié par l'abaissement du trottoir, mais qui se dirige vers la route, et donc les voitures.

De plus, il n'y a pas de signalisation de passage piéton qui indiquerait un passage/chemin sûr à ces bennes de déchets ménagers.

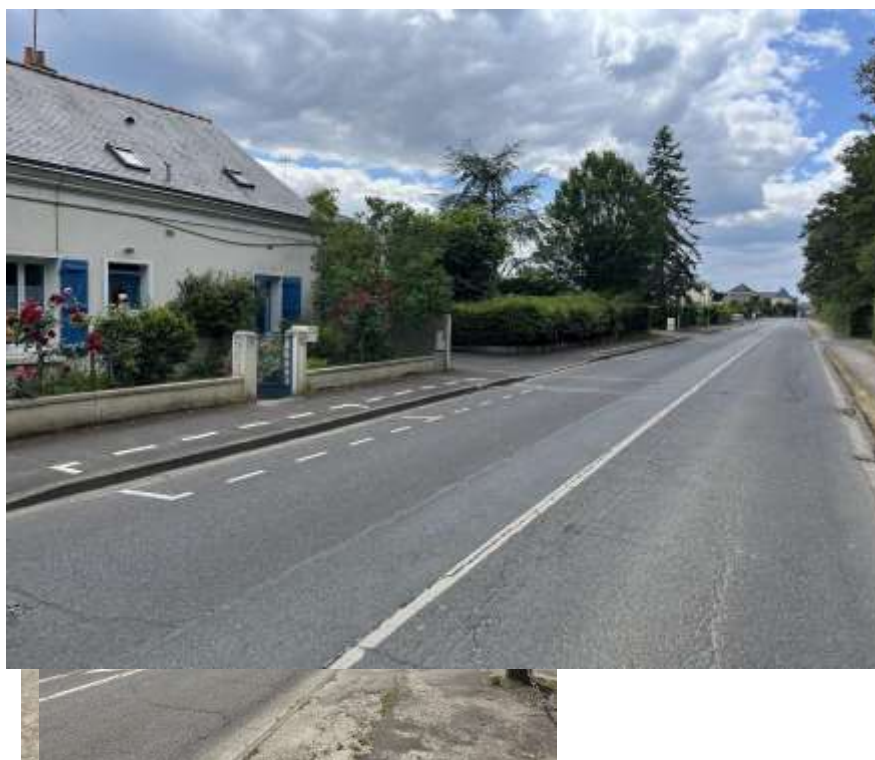
Sur la route de Beaufort, en direction du parc de Pignerolle, on peut aussi observer des places de parking en chevauchement sur le trottoir et la route, ce qui peut perturber la circulation automobile et celle des piétons. On pourrait aussi penser que si des personnes à mobilité réduite comme les personnes en fauteuil roulant pourraient difficilement contourner cet obstacle si un véhicule était garé.

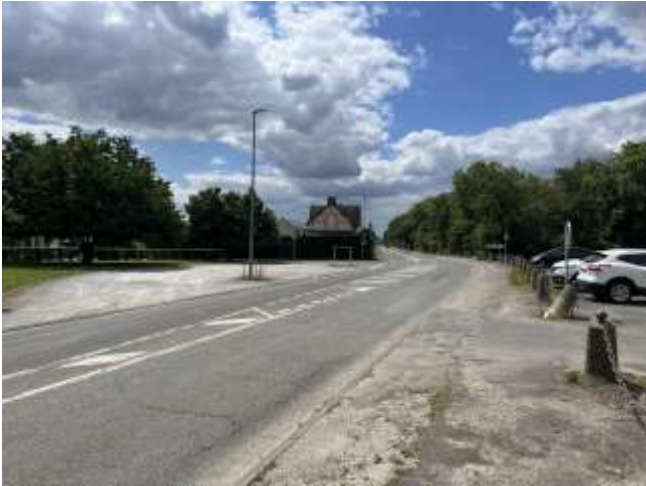
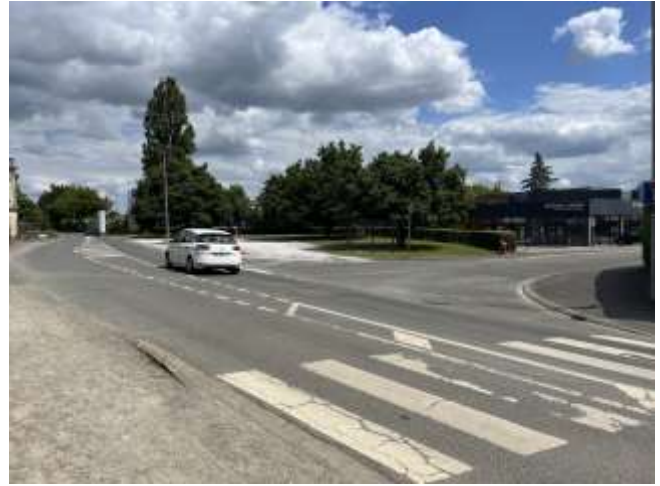
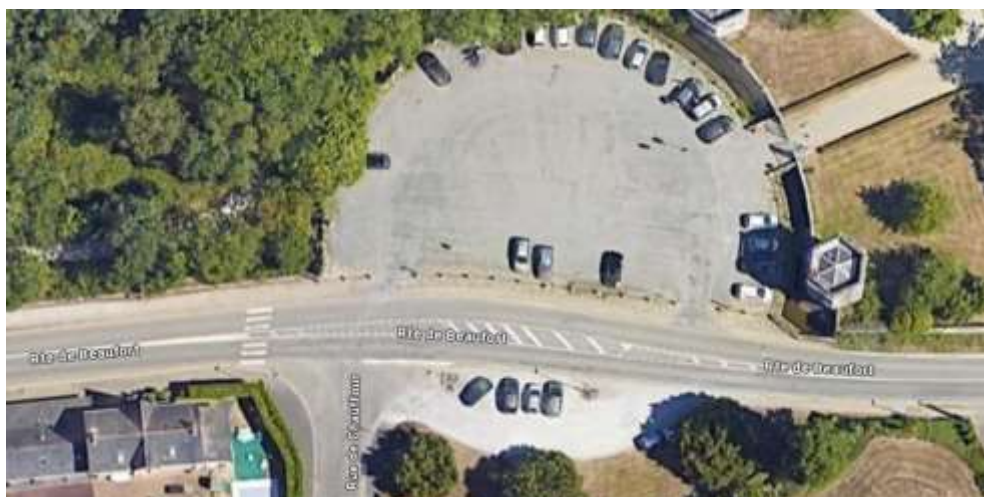
Sur la même route, au niveau de l'entrée du parc de Pignerolle, on peut observer un certain aménagement favorisé pour les voitures. Un seul simple passage piéton permet l'accès au parc depuis l'autre côté de la route, bien que cet endroit reste un parking automobile, et où on ne retrouve pas de places vélo, ni d'indication piétonne multiple puisque le seul passage piéton se trouve en dehors du parking, alors qu'un second emplacement pour voitures se trouve au croisement de la rue de Chauffour et la route de Beaufort.

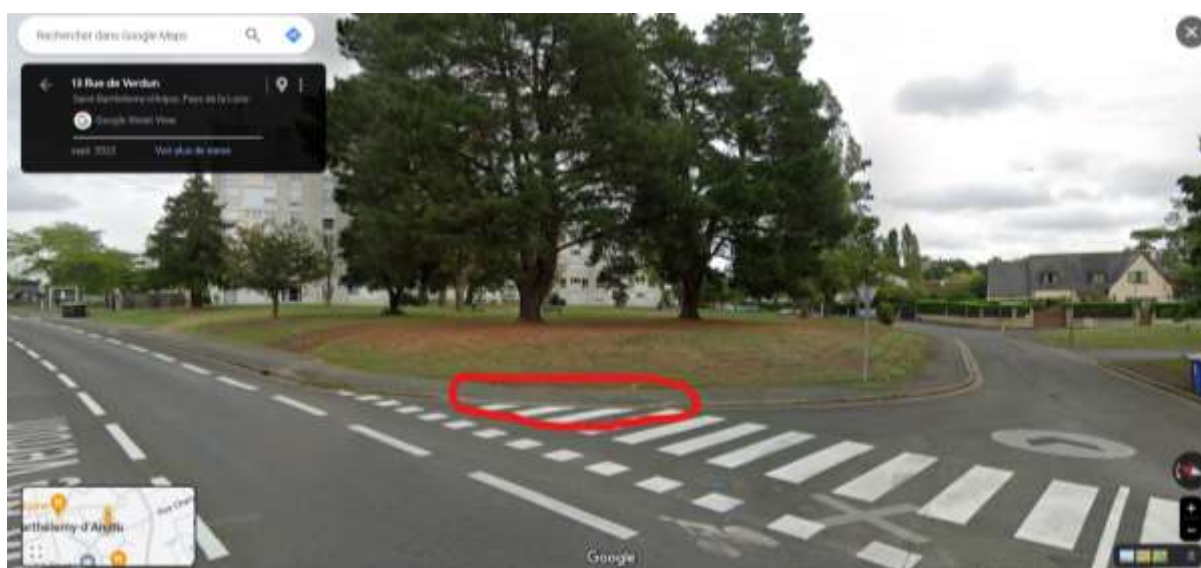
Certains passages piétons pourraient être repensés, certains sont mal visibles ou manquent de signalisation au sol pour les personnes malvoyantes, et si des personnes en situation de ce type d'handicap sont peut-être moins présentes, elles se retrouvent tout de même dépourvues de cette indication lorsqu'elles circulent sur ces espaces qui les aident à confirmer qu'elles sont au bord de la chaussée et sur le point de la traverser.

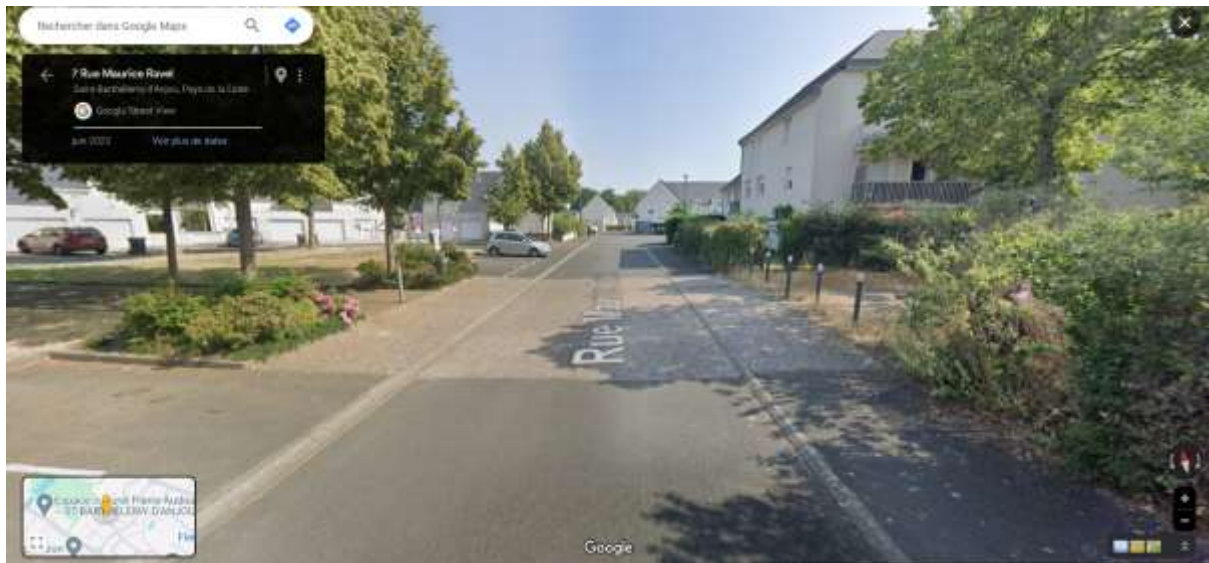
Pour d'autres, certains passages piétons sont peut-être moins évidents à repérer, ou dépourvus d'une signalisation préalable pour les automobilistes qui circulent. Elles peuvent alors laisser planer un doute lors d'une rencontre entre un véhicule et des piétons sur la priorité de passage entre les deux usagers.

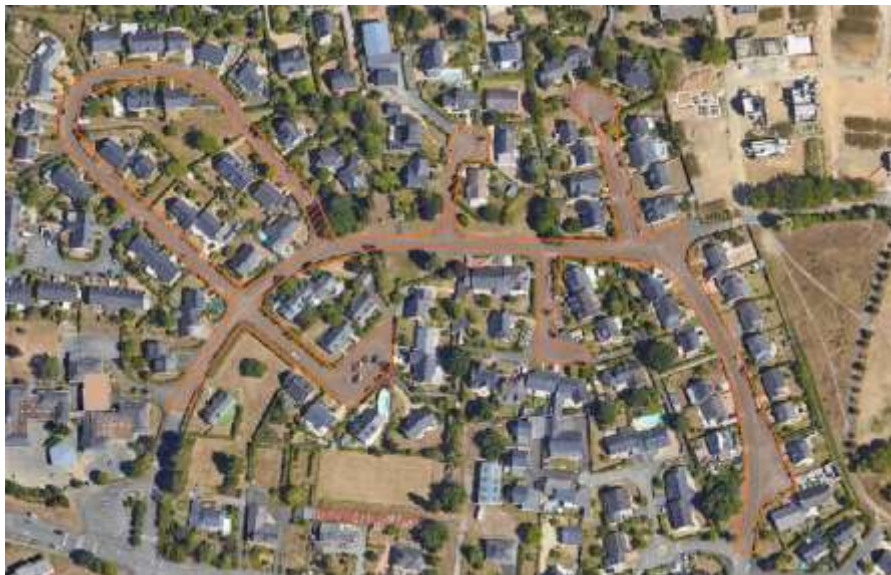
Certaines zones/espaces pourraient voir apparaître des passages piétons supplémentaires ou du moins plus en évidence, dans le cas d'un objectif du développement d'un circuit piéton sûr et efficace. Pour cela, on peut prendre l'exemple de différents quartiers d'habitations comme celui de la Jaudette, bien que les rues soient coupées d'axes rapides et importants de la ville, ces derniers sont dépourvus de passages piétons qui techniquement sous entend que ces espaces seraient destinés pour les voitures, et que les piétons ne sont invités qu'à circuler sur les trottoirs, dans une zone probablement pourvus d'enfants exposés à un risque?

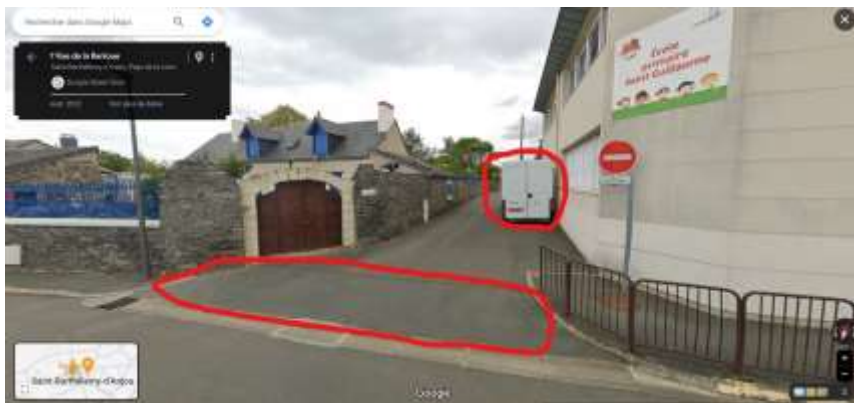
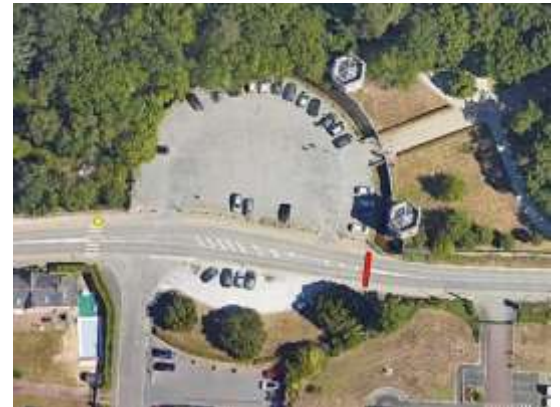
D'autres passages piétons pourraient être ajoutés proches des espaces à forte densité comme proches des écoles, ou pour accéder à des parcs comme celui de Pignerolles, afin de favoriser et de signaler les multiples moyens d'accès (sûr) à ces services. Dans le cas cette

entrée au parc de Pignerolle, peut-être qu'il serait aussi intéressant d'installer des emplacements vélo, afin de diversifier l'offre de mobilité d'accès à l'entrée de ce parc ?
